**EVALUACION DE RECUBRIMIENTOS COMERCIALES  
PARA APLICARLOS EN TUBERIA**

**UNIVERSIDAD PEDAGÓGICA Y TECNOLÓGICA DE COLOMBIA  
FACULTAD DE INGENIERÍA  
ESCUELA DE INGENIERÍA METALURGIA  
TUNJA  
2018**

**Trabajo de grado para optar al título de  
INGENIERO METALURGICO**

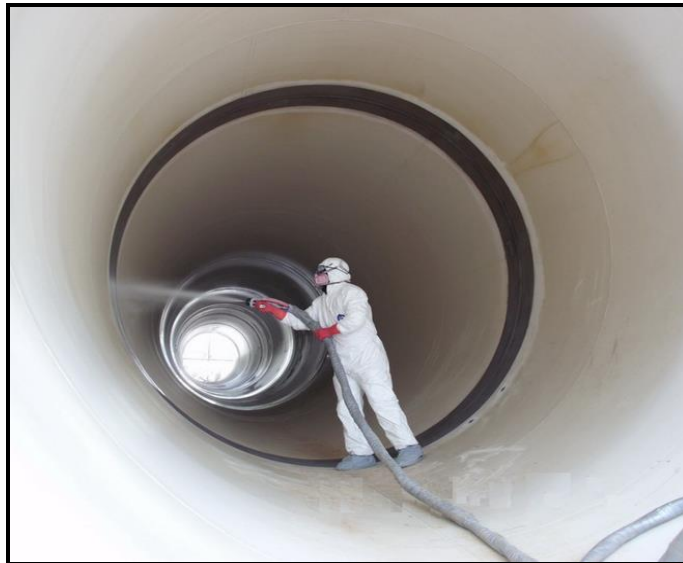
**Figura 1.** Aplicación de un recubrimiento en tubería.

En términos generales, un recubrimiento anticorrosivo se define como una mezcla o dispersión relativamente estable de un pigmento en una solución de resinas y aditivos. Estos recubrimientos, son materiales aislantes eléctricos, cuya composición o formulación (el producto es presentado de forma líquida o pastosa) debe ser tal que al ser aplicada en capas, siguiendo el procedimiento adecuado, sobre un sustrato metálico; sea capaz de transformarse por un proceso de curado, en una película seca, uniforme, plástica, que actúe como una barrera flexible, adherente que la proteja y/o decore y debe tener máxima eficiencia de protección contra la corrosión. La durabilidad de la película, depende fundamentalmente de su resistencia al medio corrosivo y de la facultad de permanecer adherida al sustrato metálico. La eficiencia de protección contra la corrosión, además de considerar los factores anteriores, depende de la habilidad de la película de recubrimiento y de su espesor, para impedir el acceso de los agentes corrosivos al sustrato metálico, ver (figura 1).

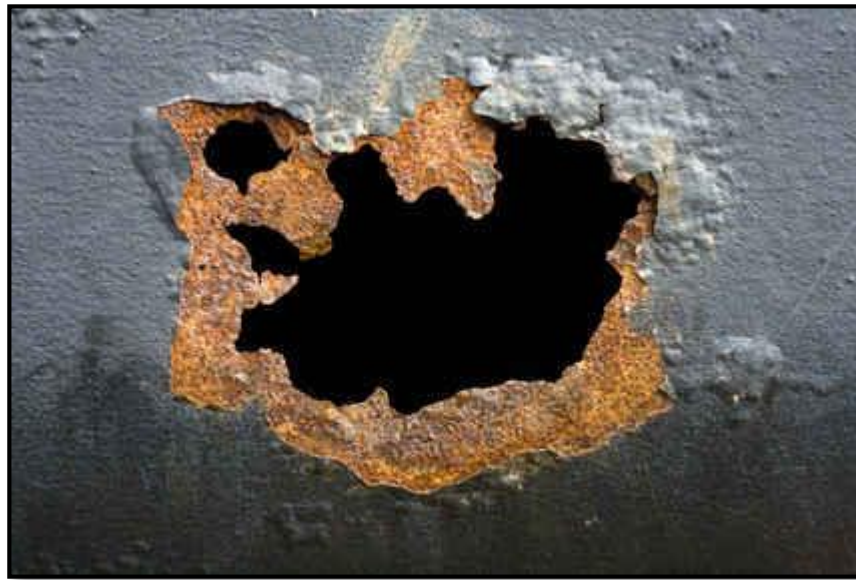
**Figura 2.** Corrosión bajo recubrimiento.

La corrosión es un fenómeno inevitable a largo plazo si no se toman las precauciones adecuadas. Puede debilitar la integridad estructural de la tubería y convertirla en un vehículo inseguro para el transporte de cualquier tipo de fluidos ver (figura 2). La corrosión es la principal causa de fallo en las tuberías. El fallo de una tubería puede tener múltiples consecuencias como pérdida de fluido, daños a instalaciones, peligro de perforaciones, posibles episodios de contaminación. Todos estos defectos en los recubrimientos pasivos provocan que la superficie metálica de la estructura entre en contacto electrolítico con el terreno circundante, dándose, en

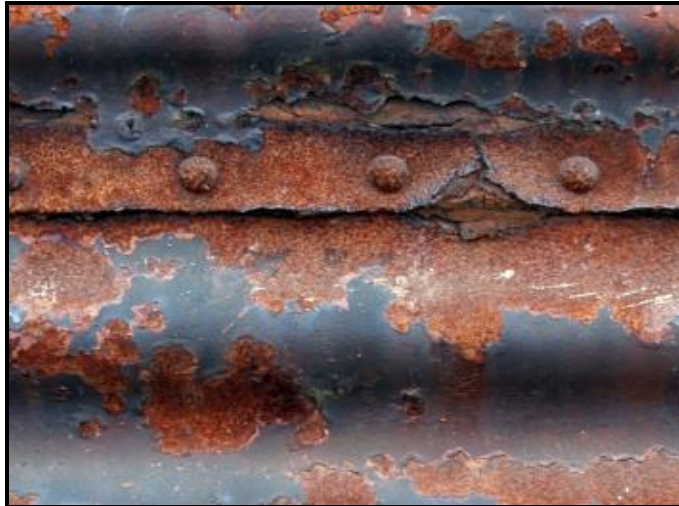
**Figura 7.** Corrosión general de una pieza metálica.

**1.7.2 Corrosión generalizada.** Este tipo de corrosión actúa en forma uniforme en toda la superficie del material, y se debe al debilitamiento uniforme de la película de pasivación (óxido de cromo) sobre toda la superficie del acero ver (figura 7).

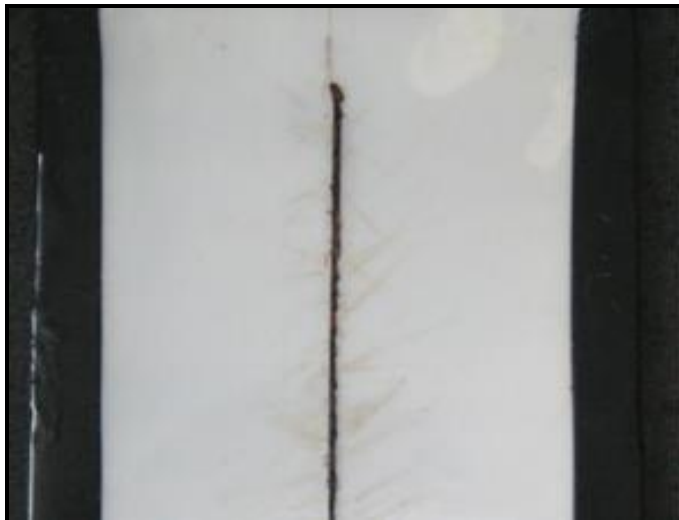
**Figura 8.** Corrosión en la incisión

**1.7.3 Corrosión en la incisión.** Formación de focos de corrosión, para evidenciar daños del sustrato en la zona de incisión ver (figura 8).

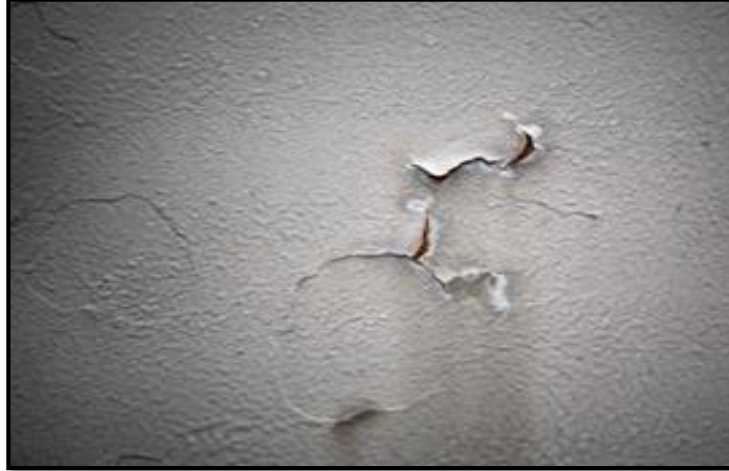
**Figura 9.** Cuarteamiento.

**1.7.4 Cuarteamiento.** Daños en el recubrimiento que se muestran en forma de elevaciones, similares a ampollas, de forma irregular. Si las ampollas se rompen,

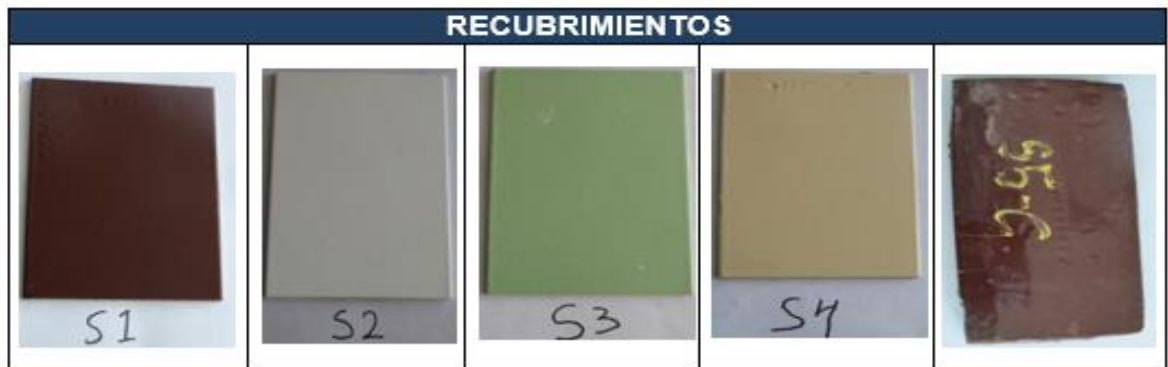
**Figura 13.** Recubrimientos del sistema **S**.

Empresa 1: Sistema **S** con cinco recubrimientos que se representan en la figura 13.

De las figuras 13 a la 17 se presentan los recubrimientos que se sometieron a las pruebas de cathodic disbonding (desprendimiento catódico), cámara de niebla salina que iba acompañada de pruebas de Espectroscopia de Impedancia Electroquímica (EIS). Se realizó inspección visual a una cantidad de 25 probetas, cada una está dividida en cinco grupos con cinco probetas cada uno. A su vez, cada grupo corresponde a un proveedor de pintura diferente, es decir, hay cinco sistemas de recubrimientos de diferentes proveedores en evaluación.

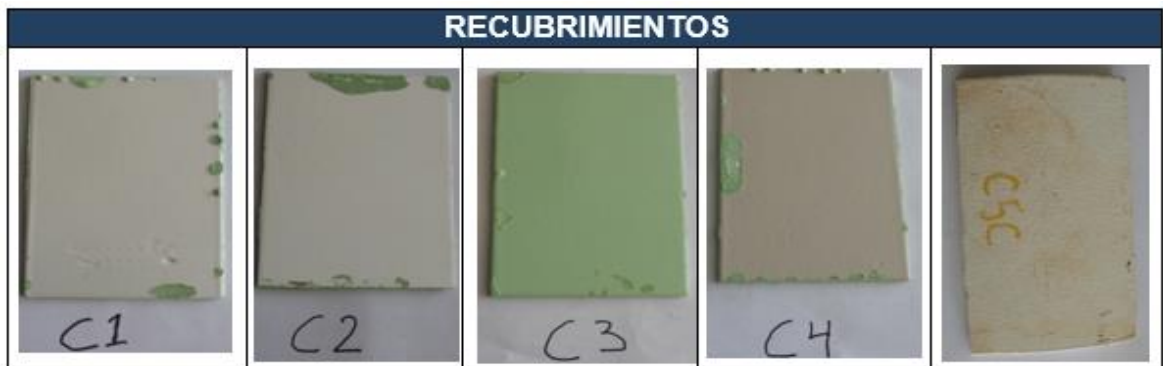
**Figura 14.** Recubrimientos del sistema **C**.

Empresa 2: Sistema **C** con cinco recubrimientos que se representan en la figura 14.

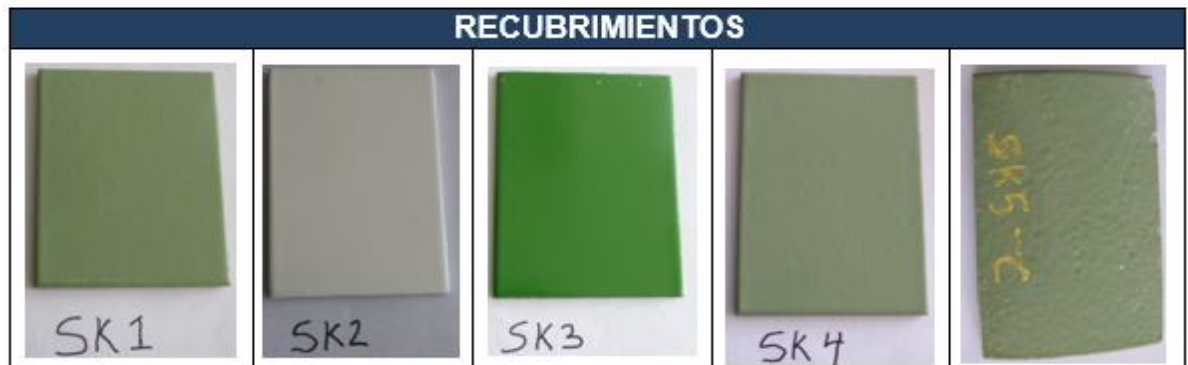
**Figura 15.** Recubrimientos del sistema SK.

Empresa 3: Sistema **SK** con cinco recubrimientos que se representan en la figura 15.

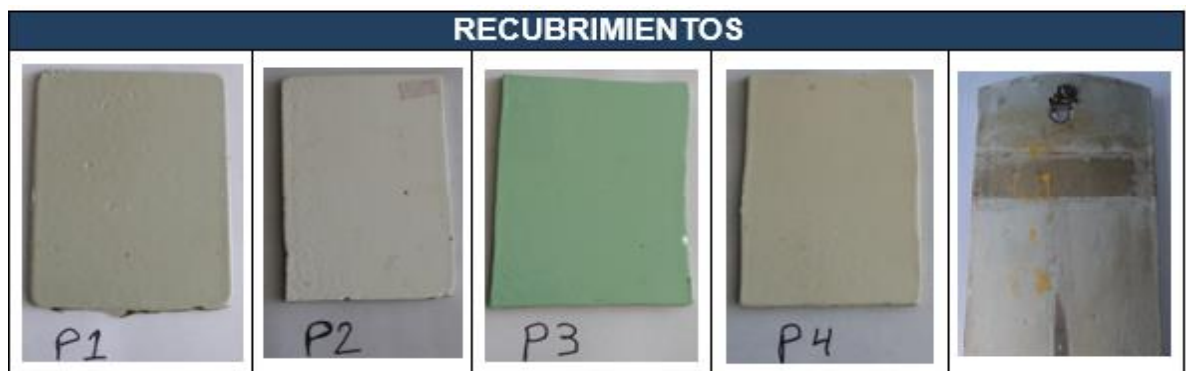
**Figura 16.** Recubrimientos del sistema **P**.

Empresa 4: Sistema **P** con cinco recubrimientos que se representan en la figura 16.

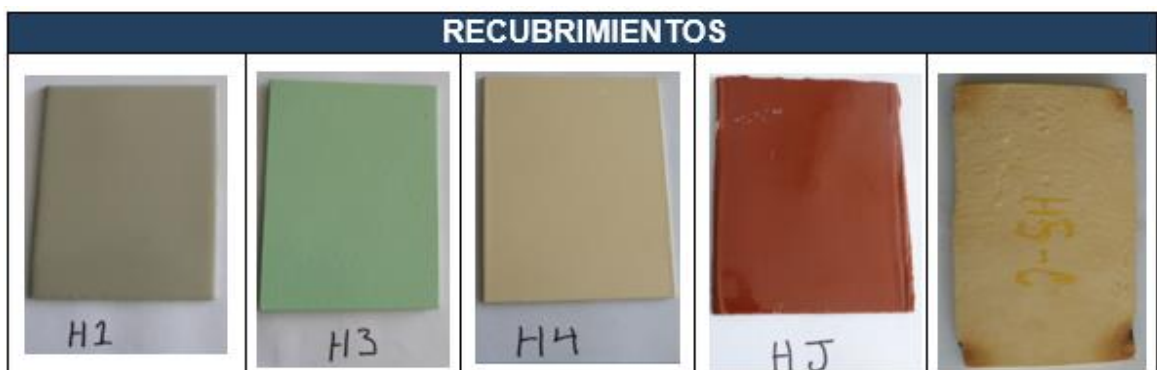
**Figura 17.** Recubrimientos del sistema **H**.

Empresa 5: Sistema **H** con cinco recubrimientos que se representan en la figura 17.

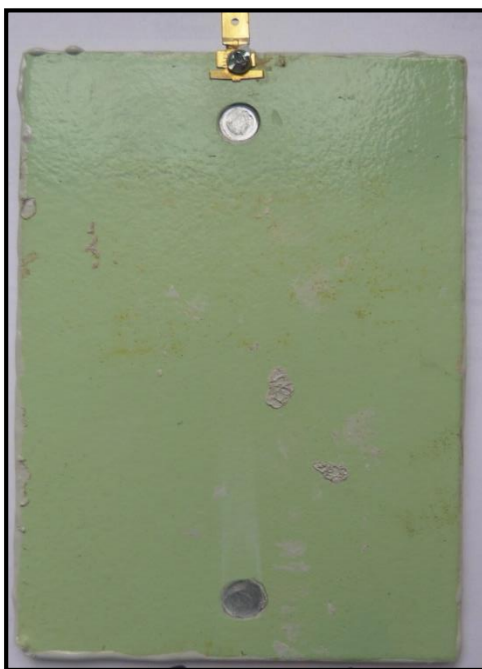
**Figura 22.** Testigos de referencia.

**2.2.4.5. Testigos de referencia.** Los testigos de referencia se realizaron en cada probeta con el fin de ver el desprendimiento de hidrogeno gaseoso en la parte sumergida, y percibir qué cambios tiene el recubrimiento en esta zona, y garantizar que la sobreprotección catódica se está efectuando exitosamente. Los testigos tienen un diámetro de 0,6cm y una distancia de 1.2 cm del borde de la probeta y deben ir en todo el centro, según designaciones de la norma ASTM G8 como se muestra la (figura 22).<sup>37</sup>

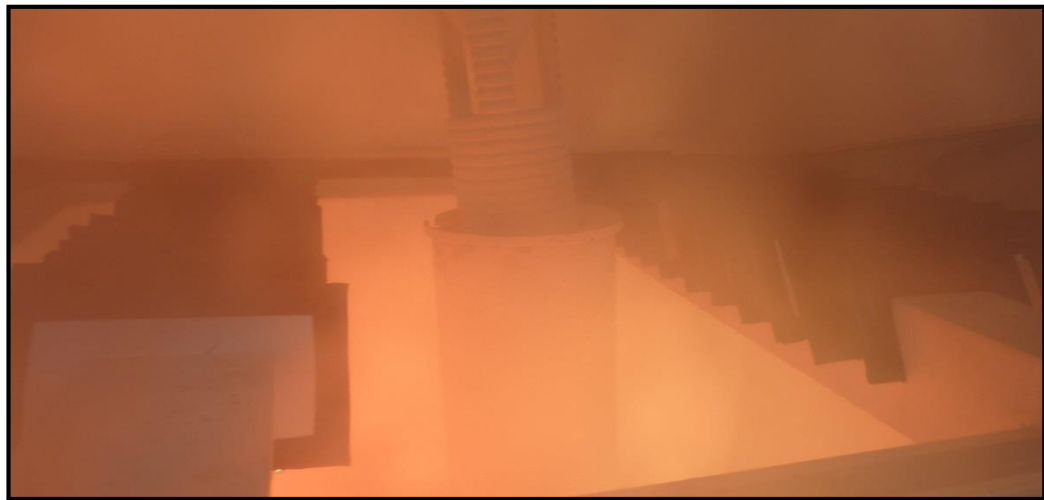
**Figura 26.** Niebla salina.

**2.2.5.4. Calidad de niebla salina.** La solución salina atomizada no incidió directamente a las probetas y la calidad de niebla será tal que la presión de atomización no deberá ser menor a 10 psi para el ensayo se utilizó una presión de 12 psi, y no debe gotear solución a las muestras ver (figura 26).

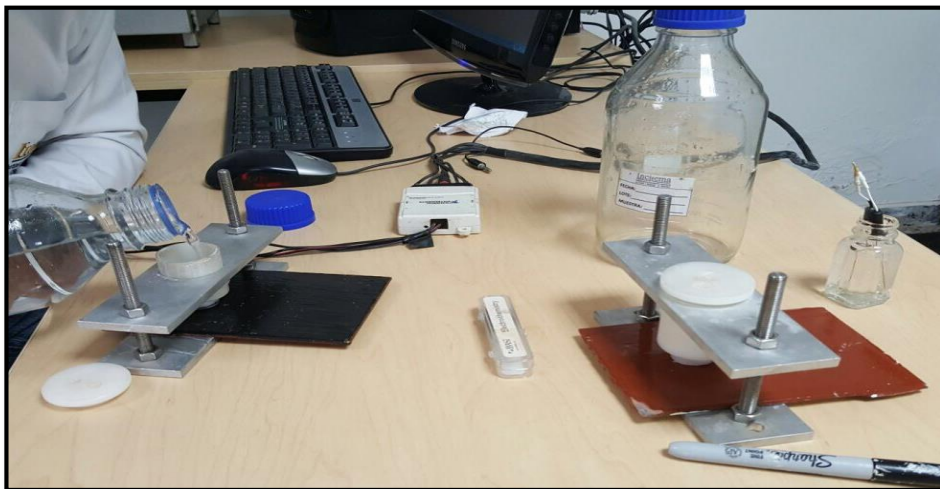
**Figura 28.** Prueba de espectroscopia de impedancia electroquímica.

**2.2.5.7. Inspección visual y espectroscopia de impedancia electroquímica.** Se realizó una inspección visual y una prueba de espectroscopia de impedancia electroquímica antes de que cada probeta entrara a la cámara de niebla salina ver (figura 28), y durante su exposición a esta se realizaba en los tiempos de 500, 1000, 1500 y 2000 horas.

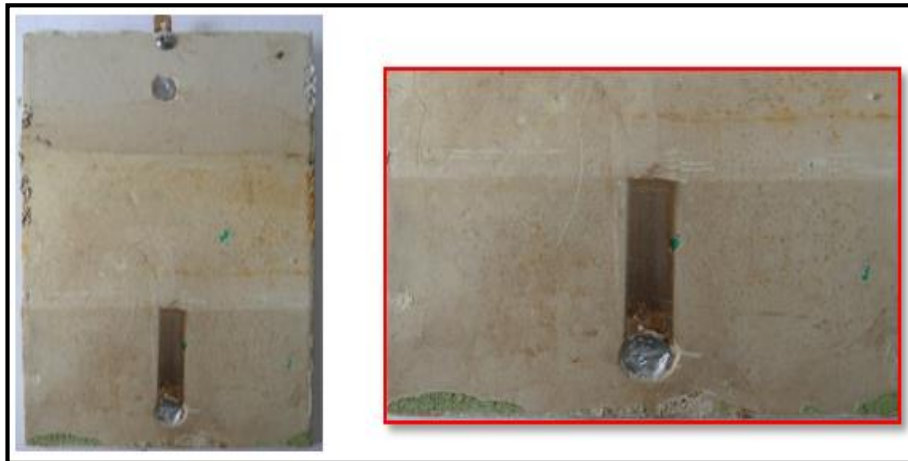
**Figura 35. Recubrimiento C4.**

- Recubrimiento **C4** no registra un tiempo de ampollamiento en el transcurso de la prueba, presenta cambios en su tono de color y brillo ver (figura 35).

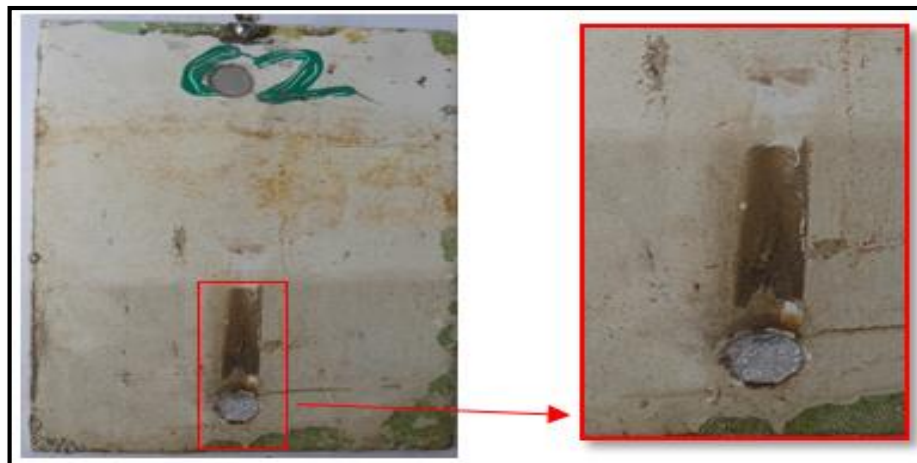
**Figura 38. Recubrimiento C1.**

- Recubrimiento **C1** registra un tiempo de ampollamiento de 520 horas, presenta cambios en su tono de color y brillo ver (figura 38).

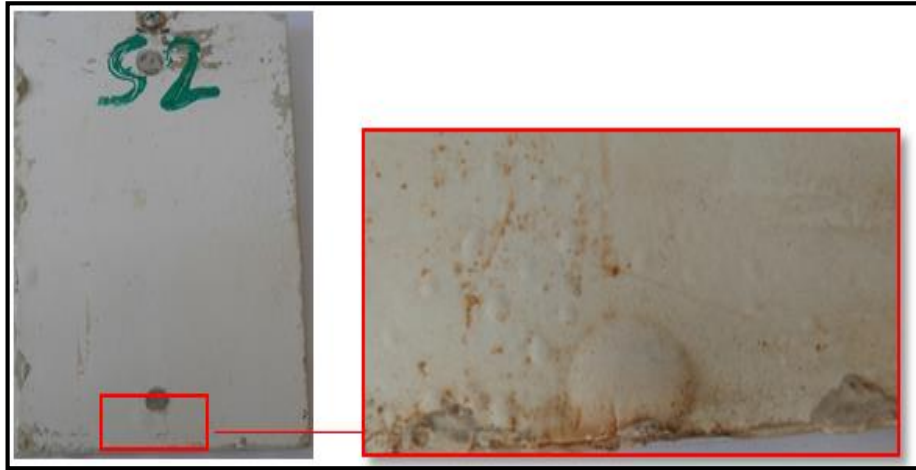
**Figura 41. Recubrimiento S2.**

- Recubrimiento **S2** registra un tiempo de ampollamiento de 656 horas, presenta cambios en su tono de color y brillo ver (figura 41).

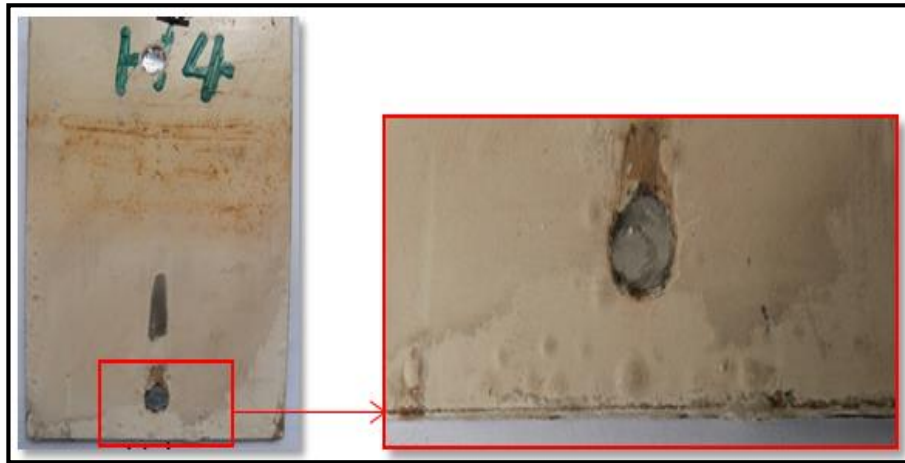
**Figura 43. Recubrimiento H4.**

- Recubrimiento **H4** registra un tiempo de ampollamiento de 1264 horas, presenta cambios en su tono de color y brillo ver (figura 43).

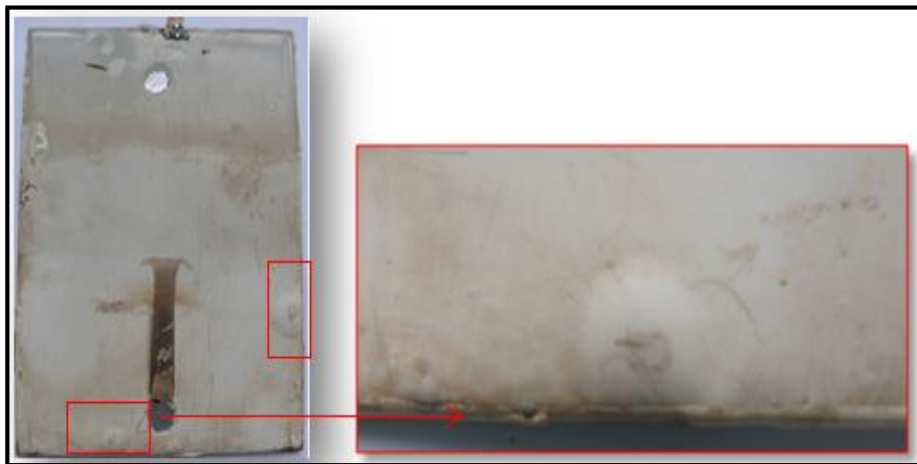
**Figura 46. Recubrimiento H1.**

- Recubrimiento **H1** registra un tiempo de ampollamiento de 726 horas, presenta cambios en su tono de color y brillo (ver figura 46).

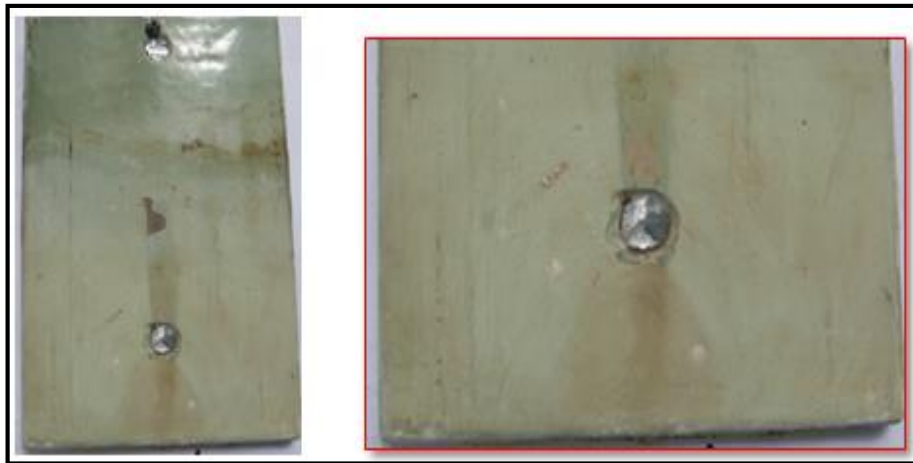
**Figura 50.** Recubrimiento **SK1**.

- Recubrimiento **SK1** no registra un tiempo de ampollamiento en el transcurso de la prueba, presenta cambios en su tono de color y brillo ver (figura 50).

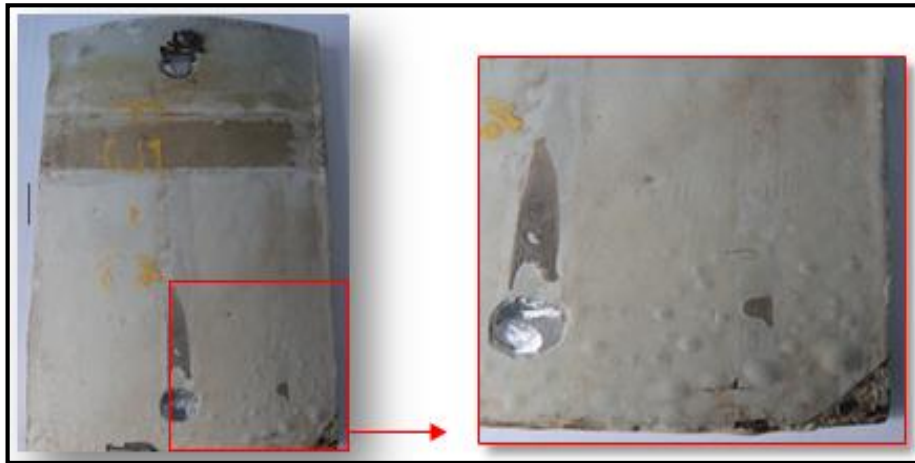
**Figura 51.** Recubrimiento **P5-C**.

- Recubrimiento **P5-C** registra un tiempo de ampollamiento de 1305 horas, presenta cambios en su tono de color y brillo ver (figura 51).

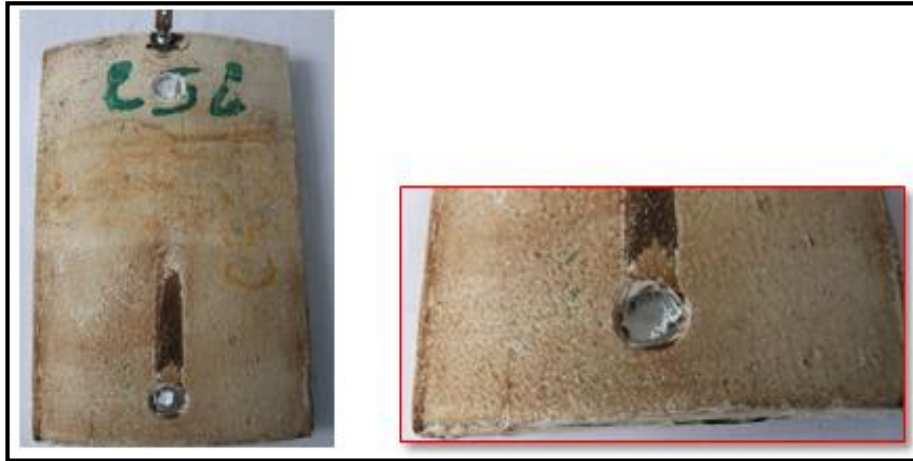
**Figura 53.** Recubrimiento **C5-C**.

- Recubrimiento **C5-C** no registra un tiempo de ampollamiento en el transcurso de la prueba, presenta cambios en su tono de color y brillo ver (figura 53).

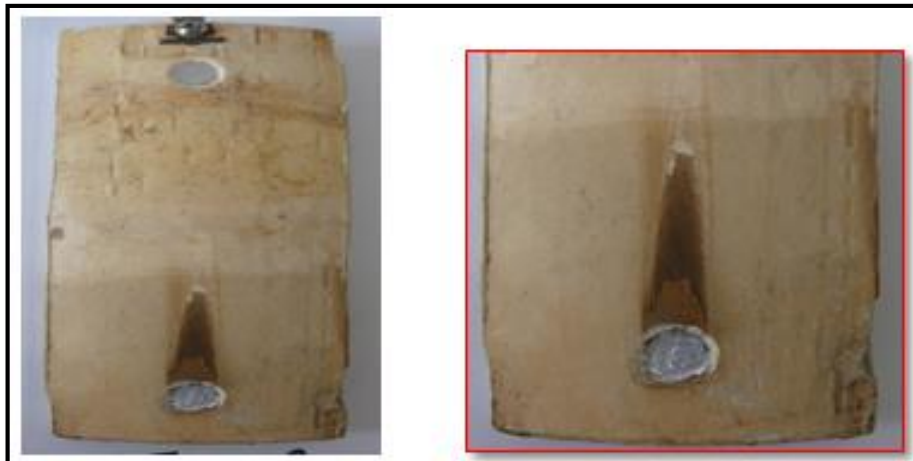
**Figura 54.** Recubrimiento **H5-C**.

- Recubrimiento **H5-C** no registra un tiempo de ampollamiento en el transcurso de la prueba, presenta cambios en su tono de color y brillo ver (figura 54).

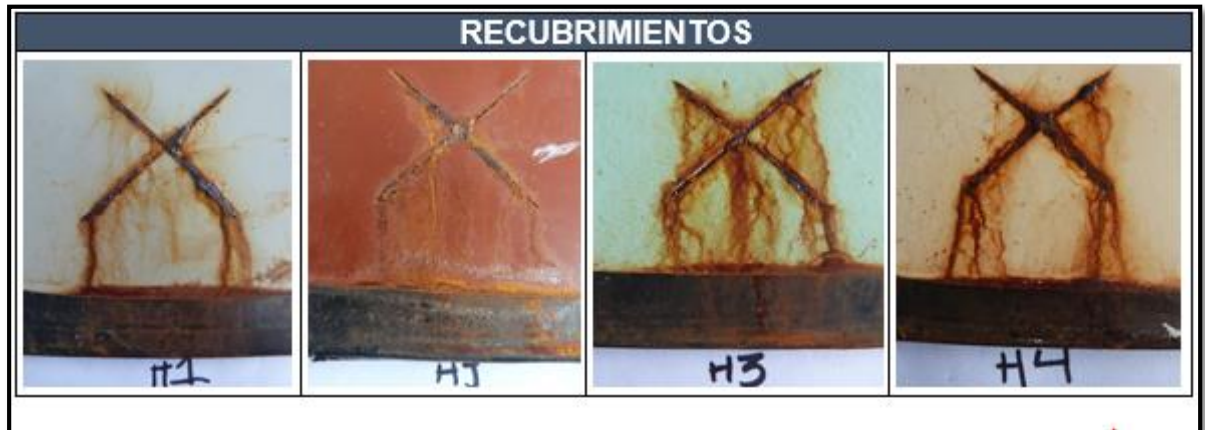
**Figura 58.** Incisiones en el sistema H.

- Sistema de recubrimientos **H**, presenta corrosión en la incisión, se deduce que los recubrimientos no contienen elementos anódicos como se muestra en la (figura 58).

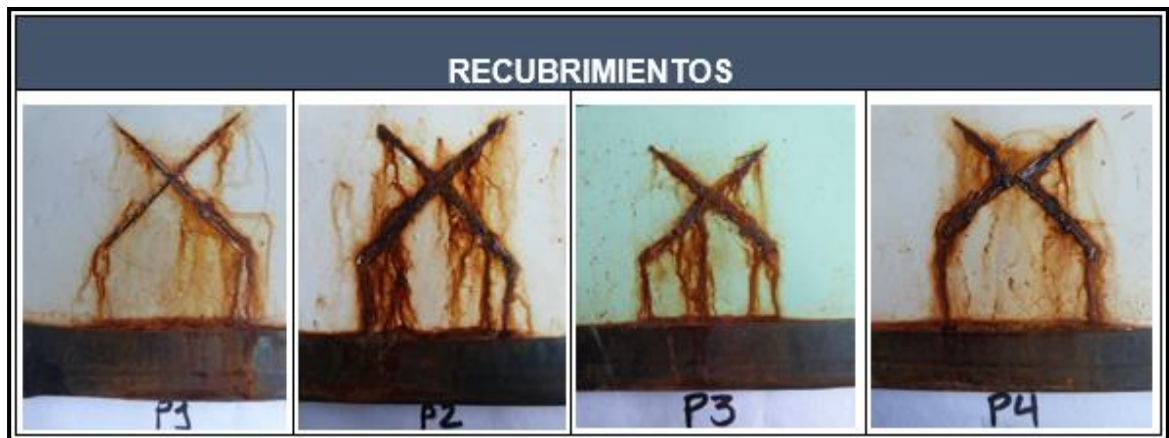
**Figura 59.** Incisiones en el sistema P.

- Sistema de recubrimientos **P**, presenta corrosión en la incisión, se deduce que los recubrimientos no contienen elementos anódicos como se muestra en la (figura 59).

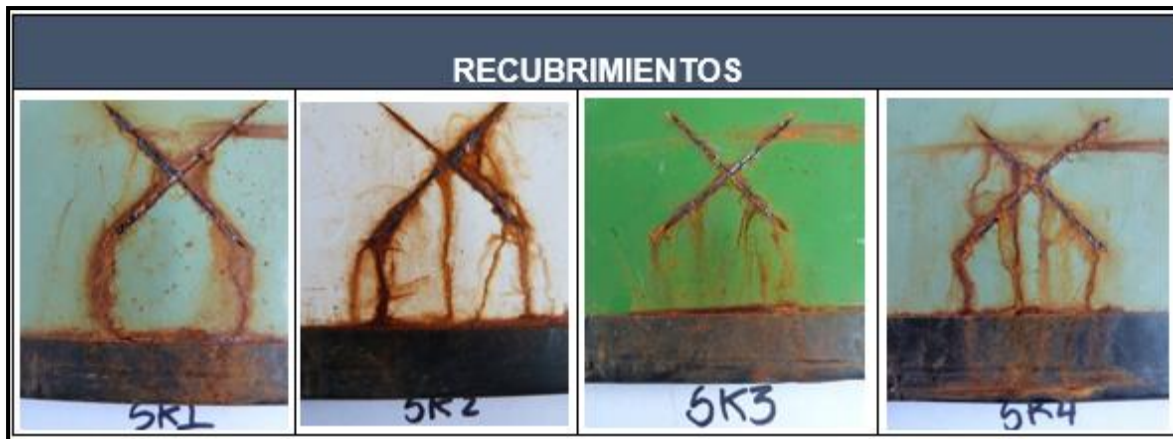
**Figura 60.** Incisiones en el sistema SK.

- Sistema de recubrimientos **SK**, presenta corrosión en la incisión, se deduce que los recubrimientos no contienen elementos anódicos como se muestra en la (figura 60).
